# TALOUSRAKENNUKSEN MUUTOS ASUINKÄYTTÖÖN

TEKIJÄ: Juha Raatikainen

Liite 1 Kuntokartoitusraportti

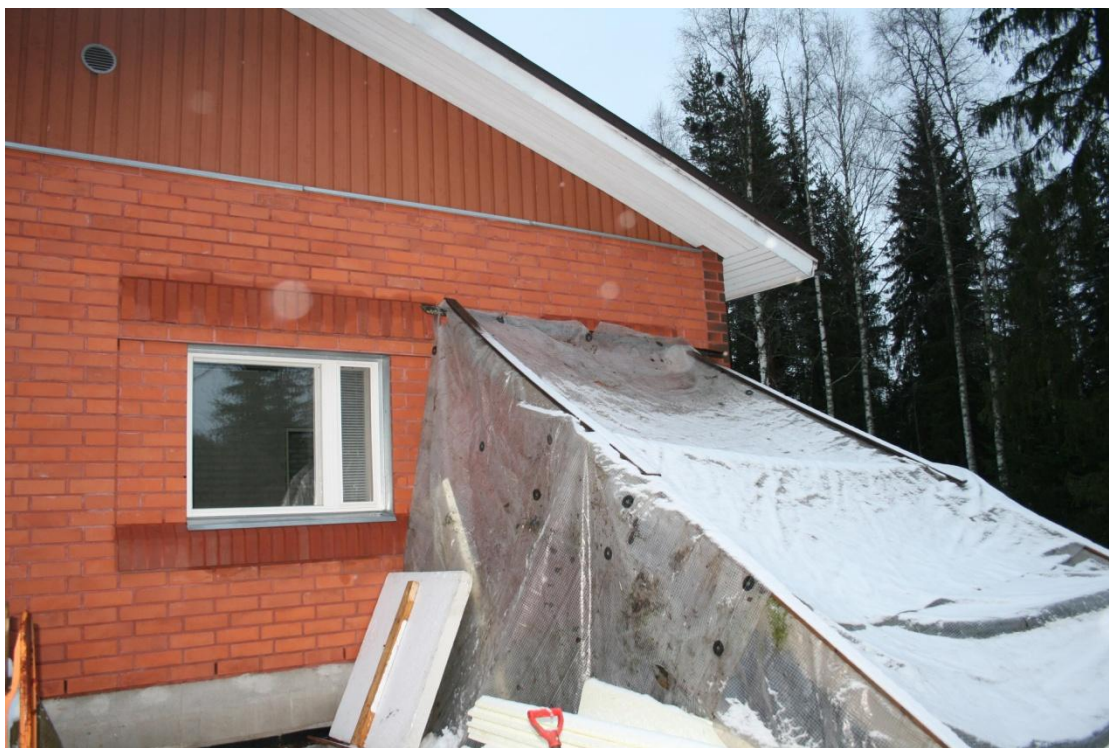
KUVA 5. Suojattu julkisivun purkamiskohta. Kuva Juha Raatikainen 2012.

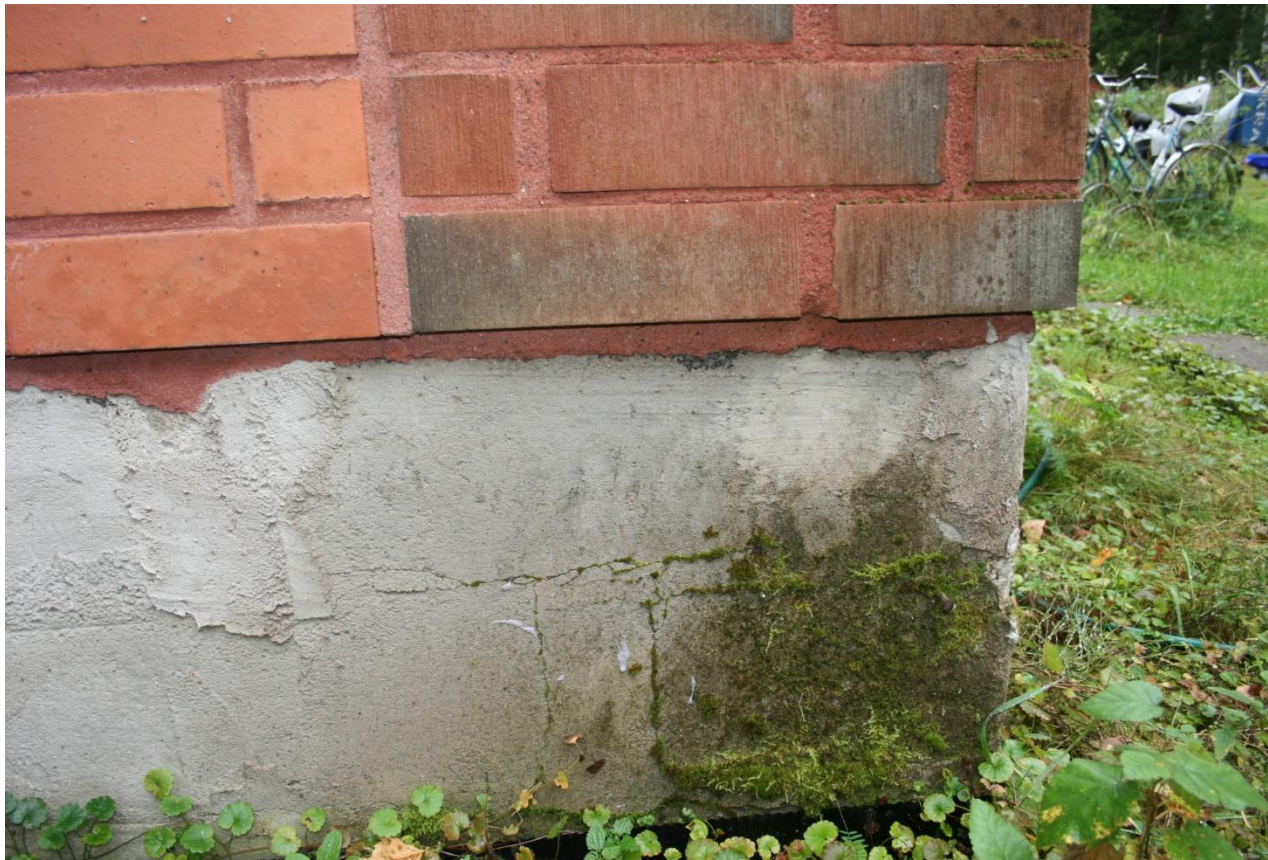
KUVA 1. Syöksytorvet puuttuvat, vaurio. Kuva Juha Raatikainen 2011.

Viemärin tuuletusputki yhdistetään läpivientiin ja toiminta varmistetaan. Lumiesteet laitetaan paikalleen ovien eteen niin kuin suunnitelmissa on esitetty. Syöksytorvet laitetaan paikalleen ja seinän vauriot korjataan.
